A conservação do patrimônio histórico, arquitetônico e urbano do conjunto da Igreja de São José de Belo Horizonte, Minas Gerais, Brasil

The conservation of the urban, architectural and historic ensemble of the Saint Joseph Church in Belo Horizonte, Minas Gerais, Brazil

Altino Barbosa Caldeira, Pontifícia Universidade Católica de Minas Gerais (1)

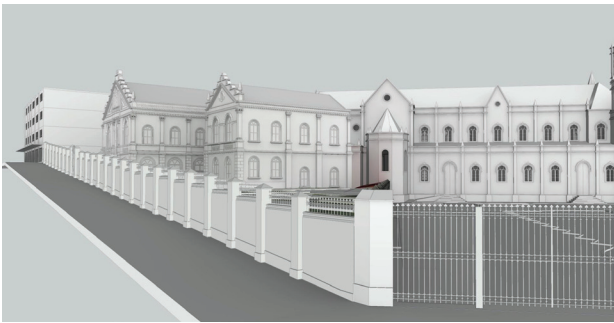
Figura 3(a,b). a - Vista da esquina das ruas Tupis com Espírito Santo sem a Livraria Vozes e a guarita; b - Vista do muro de arrimo, do jardim do convento e do adro onde funciona o estacionamento.

Entre as propostas de intervenção inclui-se a remoção do prédio da Livraria Vozes em razão da inadequada implantação deste imóvel e a precariedade desta construção. Considerou-se que o volume do imóvel impede a visibilidade da Igreja a partir da esquina das Ruas Tupis com Espírito Santo. Propõe-se, também, a remoção da guarita, construída para atender ao estacionamento que funciona no adro e cujo aspecto é incompatível com o ambiente em que se encontra. Sob esta mesma perspectiva de melhor visibilidade do conjunto, a antena de telefonia celular, localizada na entrada do estacionamento, deverá ser relocada, de modo a causar menor impacto visual (Fig.3-a).

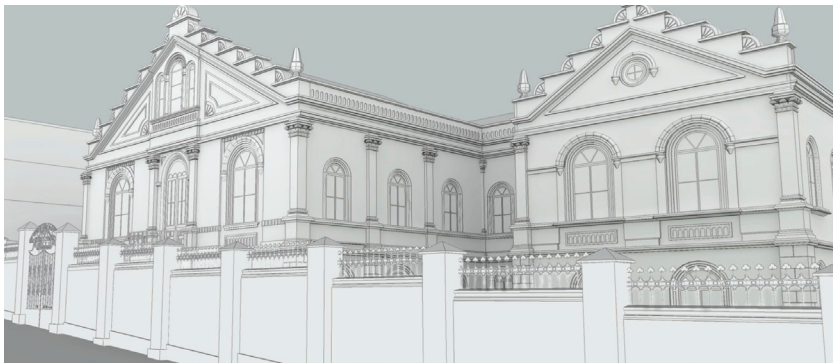
Figura 4(a,b). a - Vista da grade do convento e do muro externo após a retirada da parte superior do muro; b - Identificação das áreas a serem removidas

Em relação às fachadas e aos muros externos, deverão ser eliminadas as concertinas em aço que são utilizadas para evitar a entrada de estranhos que costumam ultrapassar os muros para invadir a residência dos padres. Serão substituídas por alarmes com sensores de presença e câmeras de segurança para evitar o impacto que causam sobre a construção. A instalação de grades deverá substituir os acréscimos em alvenaria que foram feitos na parte superior dos muros e estas deverão acompanhar o mesmo desenho das já existentes, conforme desenho proposto no projeto (Fig.4-a).

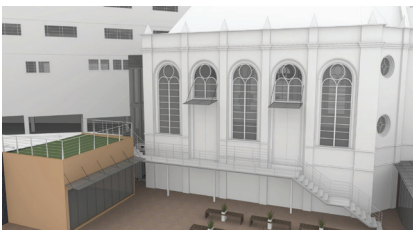
Figura 5(a,b,c). a-Adequação do Salão Paroquial, instalação de elevador e criação de cozinha comunitária; b-Proposta de restauração e adequação da fachada do Salão Paroquial; c-Proposta de alteração no número de vagas e fluxo de pedestres.

Foi proposta a construção de uma escada única e uma passarela ao longo do edifício do Salão Paroquial, conjugada a uma necessária circulação vertical por elevador, única forma de permitir o acesso universal. Entendeu-se que deve-se remover a escada de metal que pretendia levar a um depósito no Salão Paroquial, assim como as instalações sanitárias que deverão ser transferidas para o andar térreo do Salão paroquial e o espaço onde atualmente funcionam serem transformadas em cozinha comunitária, para atender aos eventos religiosos (Fig.5-a).
