**Cristiana Bartolomei**

## Metodologie di conoscenza per il progetto di restauro: una facciata dipinta a Mondovì.

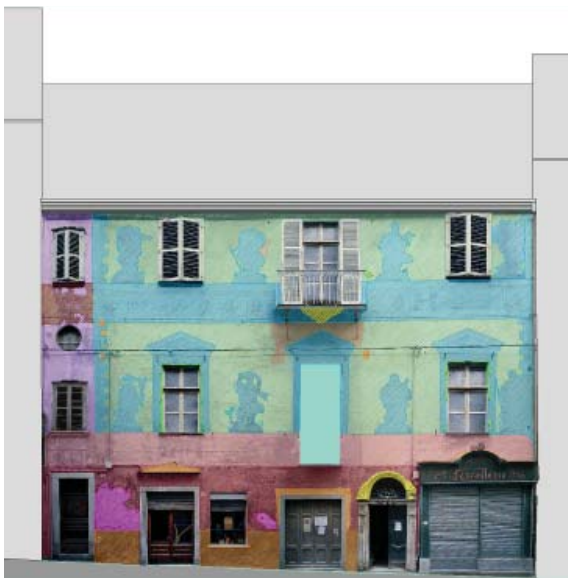
12. Mappa dei materiali, degli elementi, delle lavorazioni e delle operazioni: tinte e malte.

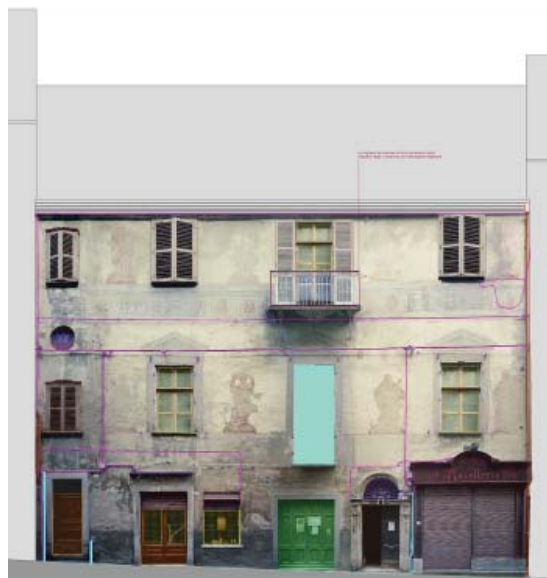
13. Mappa dei materiali, degli elementi, delle lavorazioni e delle operazioni: materiali lignei, plastici, metallici e vetri.

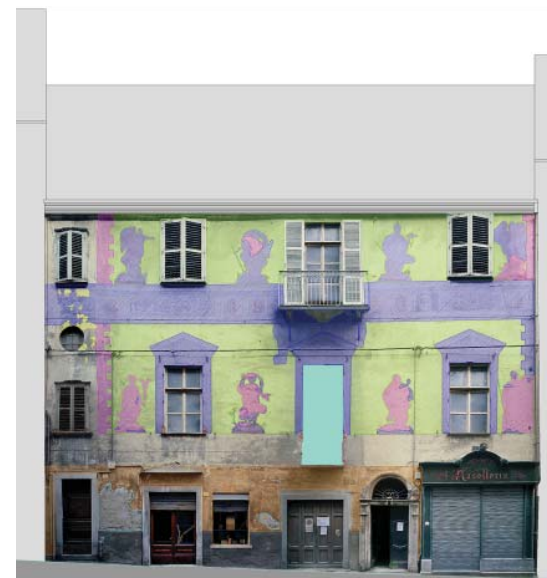
tinte che compongono l'apparato decorativo pittorico, interessato da uno stato di ammaloramento progredito nel tempo anche in relazione alla mancata manutenzione delle diverse parti dell'edificio (gronde, pluviali etc.). I fenomeni di degrado riscontrati su tali materiali riguardano la progressiva erosione dei pigmenti colorati (terre coloranti) sfociata in alcuni casi nelle lacune dell'apparato pittorico e nelle mancanze dell'intonaco e dell'intonachino. La pioggia battente sul prospetto, unita all'azione del vento ha determinato il fenomeno di erosione superficiale con conseguente dilavamento del pigmento di colore grigio-azzurro (nelle partiture geometriche e nel fascione marcapiano del 2° piano) e di colore rosso e giallo oro (nelle figure allegoriche) integrati all'intonaco, grazie alla tecnica ad 'affresco'. Inoltre il progredire dell'erosione superficiale, a causa dell'azione prolungata del dilavamento, ha comportato in alcuni casi la perdita (lacuna) di buona parte del pig-

14. Mappa del degrado Sottrazione di materia.

mento rosso e giallo oro (nelle figure allegoriche), precedentemente integrato all'intonaco grazie alla tecnica ad 'affresco' e della velatura verde stesa, con tecnica a secco, nelle campiture che fanno da sfondo agli affreschi. Lo strato di supporto dell'intero apparato pittorico, sia ad affresco sia a secco, è interessato da una diffusa *craquelure* (6), determinata dalla composizione stessa della malta, nella quale si ritrova solamente grassello di calce e nessun tipo di aggregato, con conseguente mancanza dello scheletro a sostegno dell'intonachino. Tali fenomeni di degrado delle coloriture, in particolare le lacune, risultano meno evidenti nelle zone protette: nelle figure allegoriche collocate al secondo piano sotto cornicione e nelle porzioni di decorazione sotto i davanzali e il balcone del secondo piano. Di contro, proprio in tali zone, esistono fenomeni di alterazione dovuti a depositi superficiali coerenti sotto forma di colaticci più o meno evidenti (davanzali e cornicione).

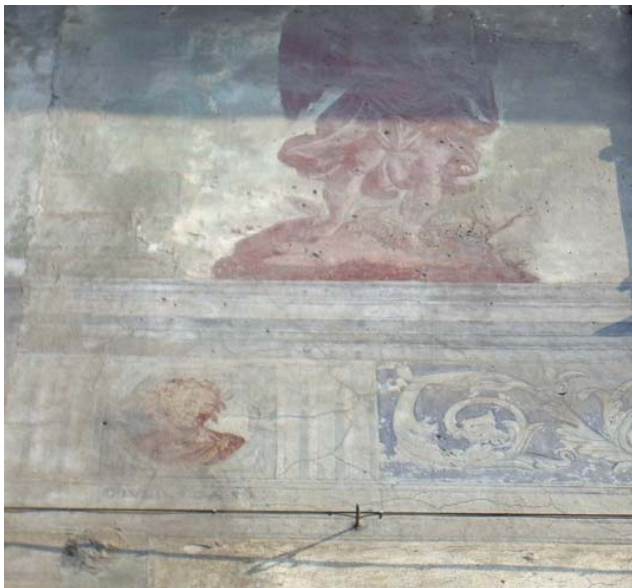
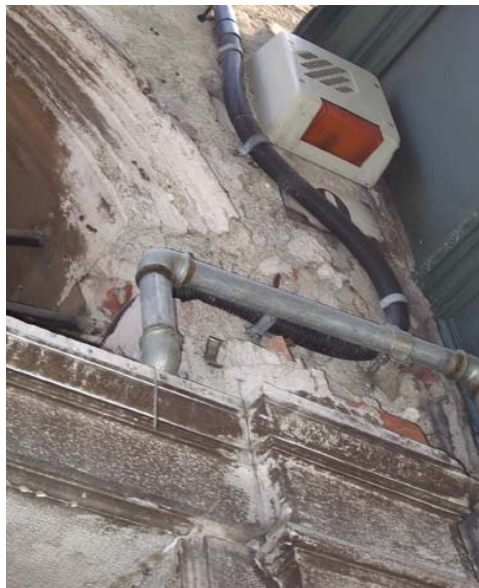
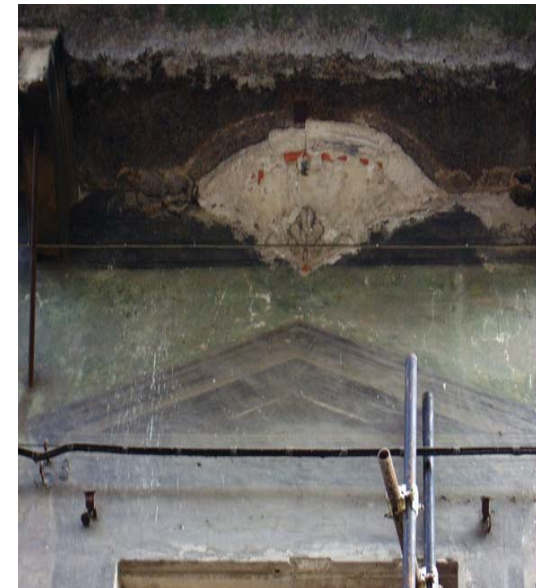
L'intera facciata è interessata inoltre dalla presenza di depositi superficiali incoerenti o semicoerenti dovuti all'azione dell'inquinamento veicolare (smog) e atmosferico. Il mascherone del portale d'ingresso, in marmo locale non identificato, è interessato da depositi superficiali molto coerenti. Lo zoccolo realizzato in malta cementizia spruzzata è interessato da disgregazione e nei punti di contatto fra questo e l'intonaco a base di malta di calce presente sul basamento si sono verificate cadute di parti con conseguenti mancanze dell'intonachino. Sono inoltre da segnalare i numerosi cavi e tubi degli impianti (Enel, Telecom e Gas metano) che corrono in facciata rendendo difficoltosa la percezione della decorazione e dell'intero prospetto.

15. 16. 17. Alcuni fenomeni di degrado.
