## La fotografia per la mappatura del quadro fessurativo del patrimonio architettonico in situazioni di emergenza

### *2D digital imaging for cracks mapping of Cultural Heritage in emergency condition*

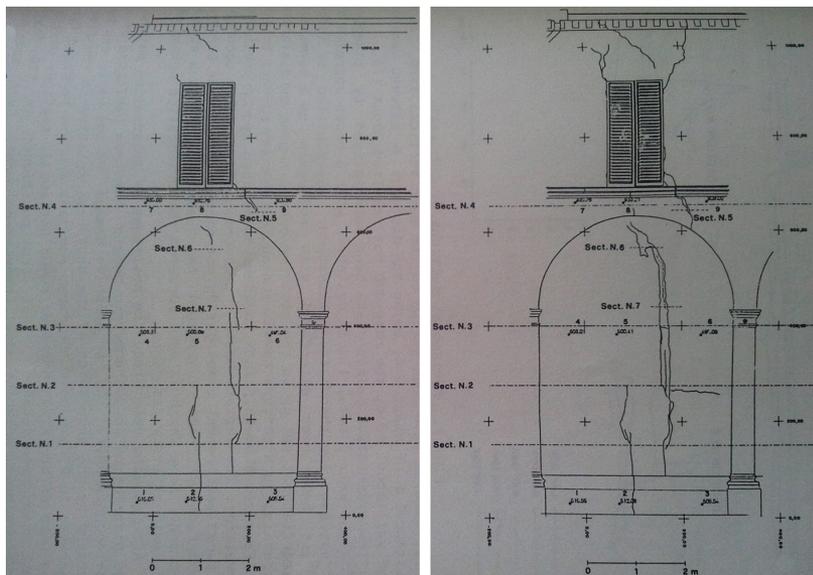
1. Confronto fra due restituzioni fotogrammetriche a distanza di 5 anni relative al rilievo del quadro fessurativo della chiesa di San Giacomo Maggiore (Bologna) avvenuta negli anni 70.

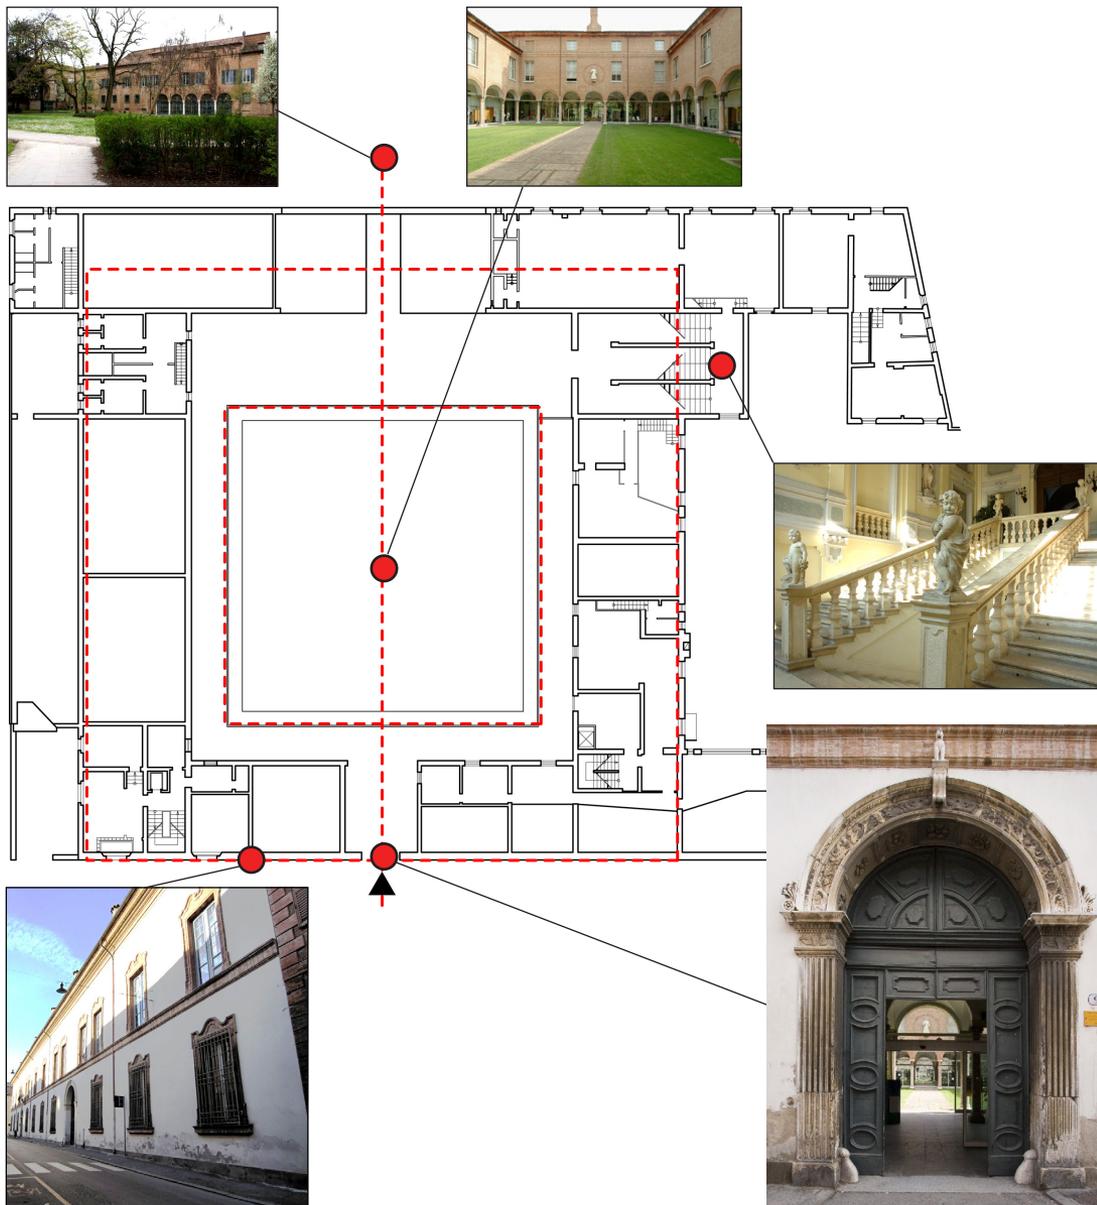
2. Sequenza di immagini fotografiche di alcune porzioni dell'edificio posizionate sulla planimetria del piano terra, sulla quale sono state evidenziate le linee geometriche principali e l'asse di simmetria.

L'edificio si compone di due livelli, il piano terreno e quello nobile, oltre all'ammezzato e il sottotetto, organizzati intorno ad una corte centrale quadrata. Il prospetto principale, rivolto a sud (figura 2), è di notevole ampiezza e costituisce uno degli elementi di maggiore rappresentanza. La disposizione generale del palazzo, che risale alla prima fase di edificazione, è improntata ad una grande regolarità, tanto da riconoscere un asse privilegiato di organizzazione sud-nord che consente di cogliere l'intera prospettiva del lotto (figura 2).

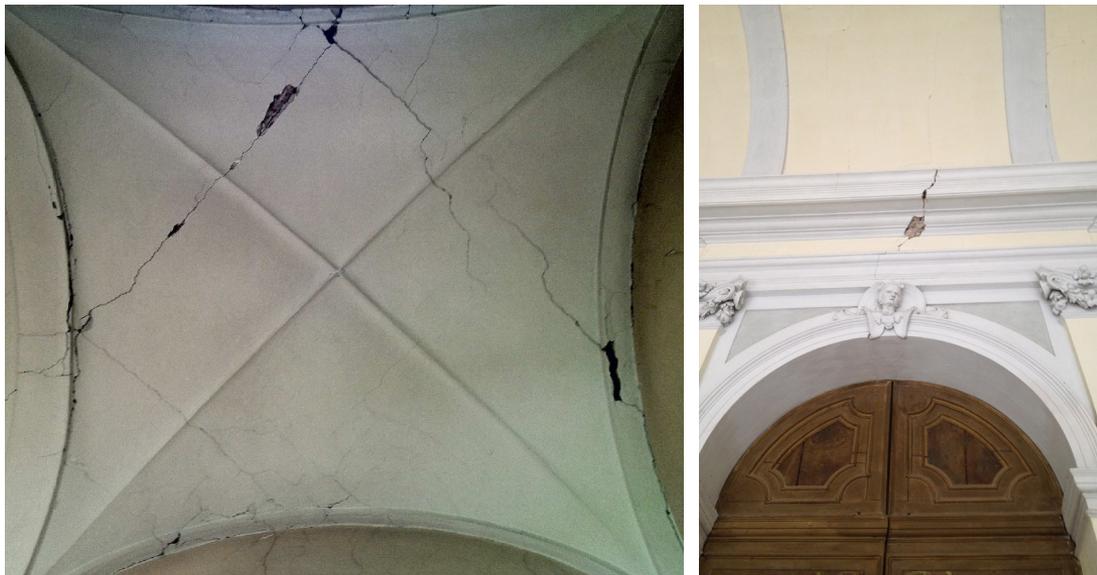
3. Sequenza di fotografie che illustrano i danni subiti dal fabbricato in seguito al terremoto. La foto a sinistra mostra la condizione di rischio durante il rilievo.

danneggiamento causato dal terremoto e riguardante tanto gli elementi strutturali (figura 3), quanto i non strutturali. Le maggiori criticità sono state individuate nel loggiato del piano primo, in particolare il corridoio posto sul lato ovest è stato immediatamente dichiarato inagibile e si è rapidamente intervenuti per metterlo in sicurezza (figure 8 e 9).

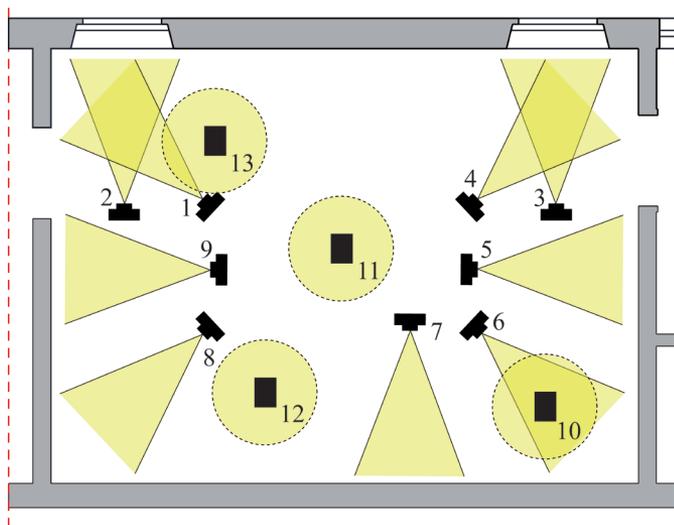
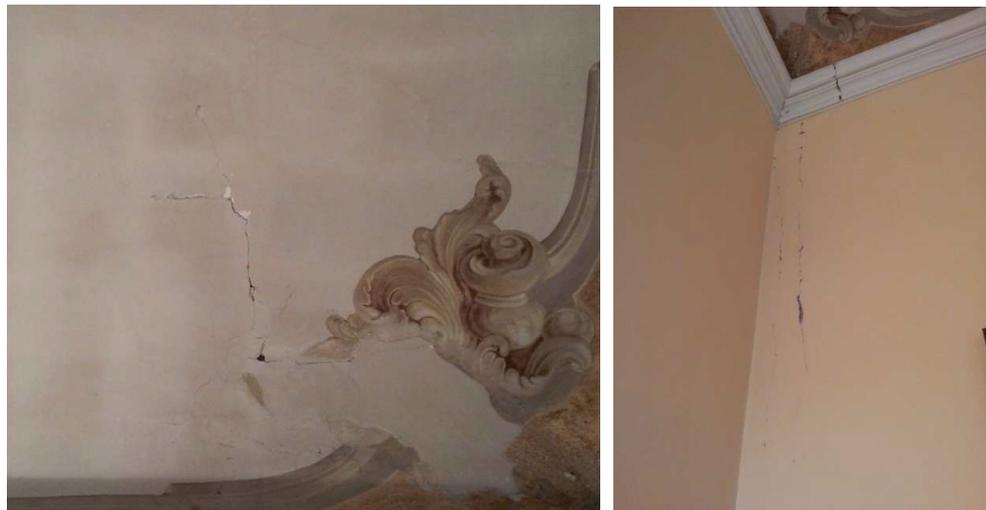
4. Schema planimetrico della posizione dei punti di presa di una stanza e immagini relative alle lesioni (corrispondenti alle fotografie 10 e 6).

Quindi si è proceduto alla campagna di acquisizione e codifica delle immagini digitali, posizionando sull'eidotipo la posizione dell'operatore. Dallo schema (figura 4) si può osservare come si sia deciso di adottare una rappresentazione iconografica che identifica non solo la posizione delle fotocamera ma anche la direzione; nel caso delle fotografie del soffitto si è usato un cerchio tratteggiato, mentre per il pavimento un cerchio continuo.

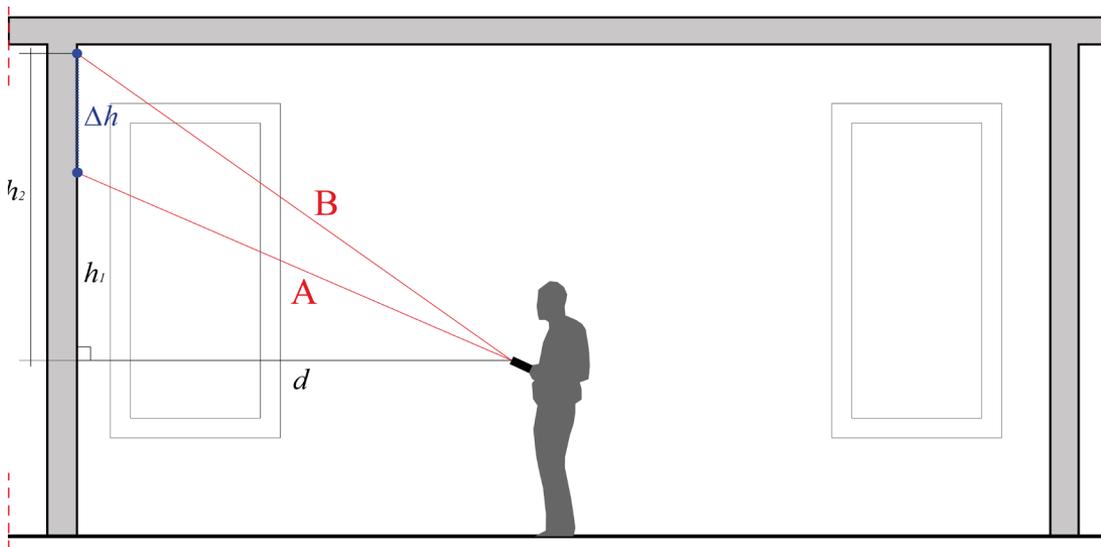
5. Schema di acquisizione della differenza di quota  $\Delta h$  tra due punti di una lesione tramite misura di tre distanze giacenti sul medesimo piano.

plici calcoli è possibile risalire alla proiezione verticale (altezza) dei due punti estremi della fessura ( $\Delta h = h_1 - h_2$ ), un riferimento metrico indispensabile per scalare l'immagine nella fase di post-elaborazione (figura 5). Queste misure sono state riportate sull'eidotipo accanto al grafico della fessura. Infine, ad ogni stanza è stato attribuito un livello di danneggiamento, che è stato soggetto a verifica durante la fase di restituzione dei dati acquisiti.

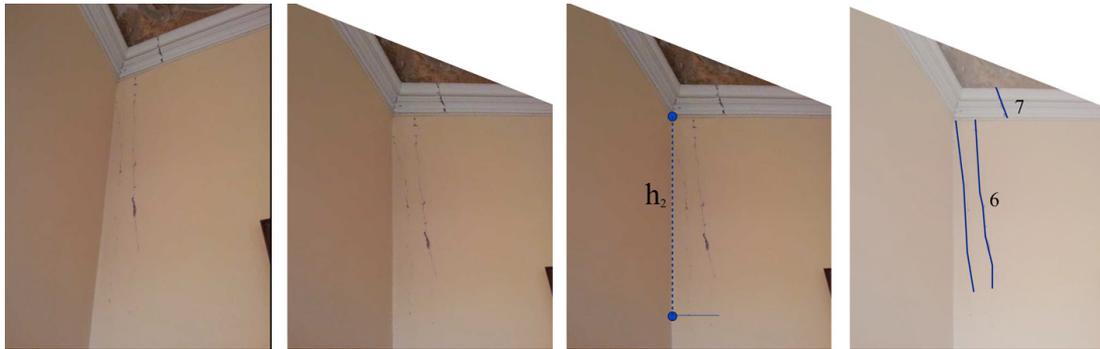
6. Processo di traduzione delle immagini in rappresentazione grafica applicato ad una stanza a campione. Nell'ordine: immagine originale; immagine raddrizzata; immagine scalata secondo la misura acquisita; ridisegno delle fessurazioni localizzate inquadrata dalla immagine; rappresentazione del quadro fessurativo di un ambiente con relative proiezioni.

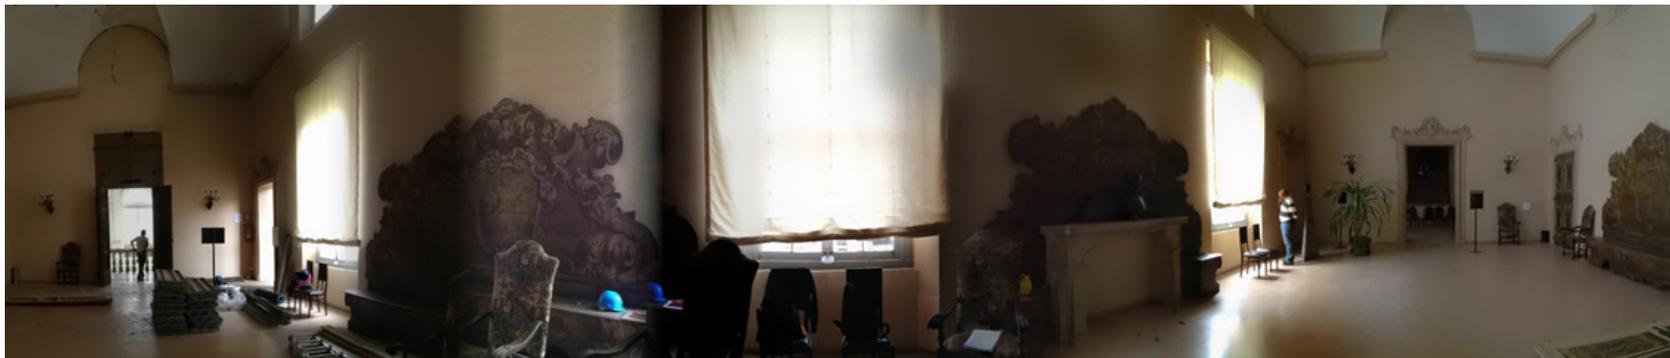
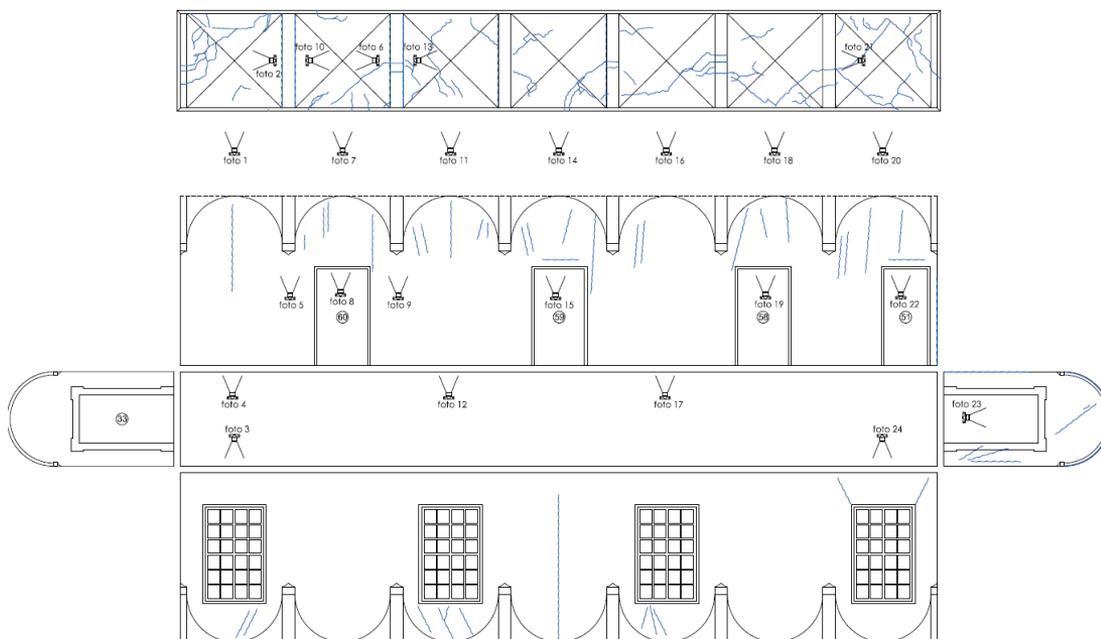
7. Foto panoramica e relativa rappresentazione di uno degli ambienti caratterizzati dal quadro fessurativo più significativo.

Gli ambienti particolarmente complessi dal punto di vista architettonico o di particolare pregio storico-artistico sono stati rappresentati mediante l'impiego delle classiche sei proiezioni mongiane. A conclusione di questa fase di restituzione, si è ottenuta una rappresentazione bidimensionale complessiva del quadro fessurativo dell'intero organismo architettonico, nella quale sono apparse evidenti le correlazioni tra le lesioni e i punti di maggiore criticità dal punto di vista strutturale (figura 7).

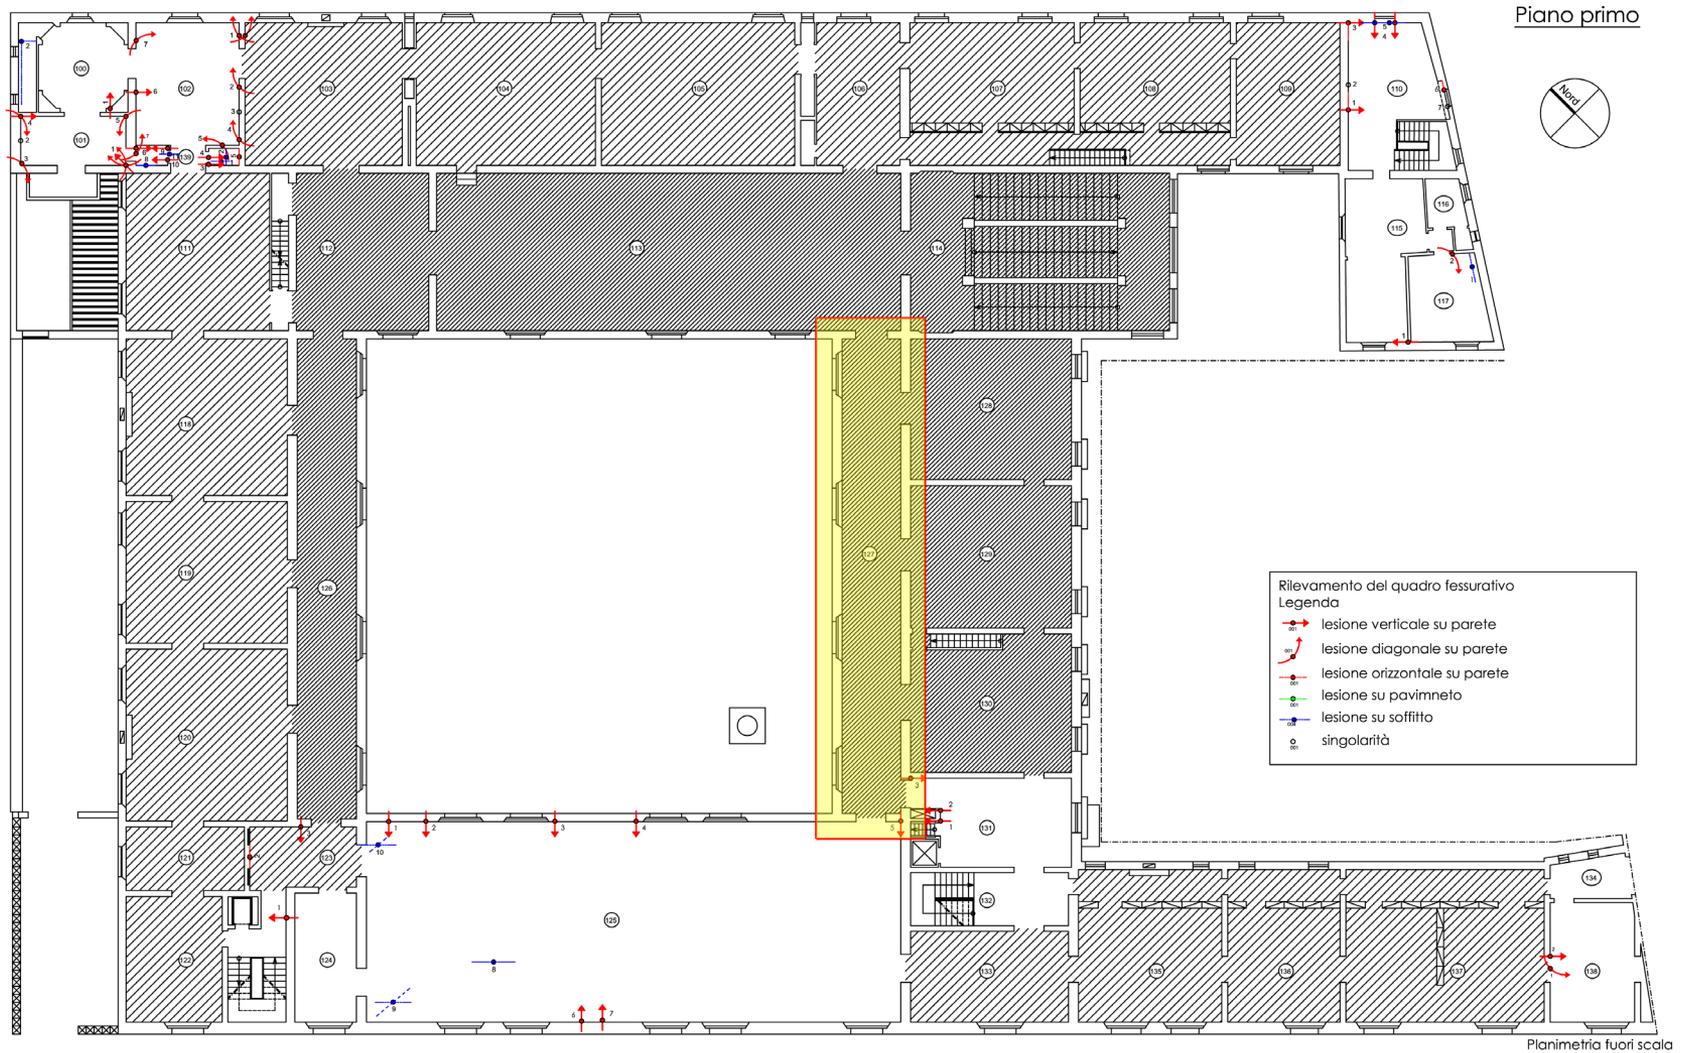
8. Mappature generale del piano primo del quadro fessurativo con relativa distinzione grafica della tipologia della lesione.

In questa fase si è raffinata la distinzione definita a priori tra le diverse tipologie di fessura, definendo una nuova divisione fra le lesioni riscontrate: lesione verticale, diagonale, e orizzontale su parete, lesione su pavimento, lesione su soffitto, singolarità. La maggiore differenziazione sulle lesioni a parete è giustificata dalla loro maggiore presenza e variazione. Per ognuna di queste tipologie è stata identificata una rappresentazione iconografica che consentisse di identificarle rapidamente nella mappa generale (figura 8).

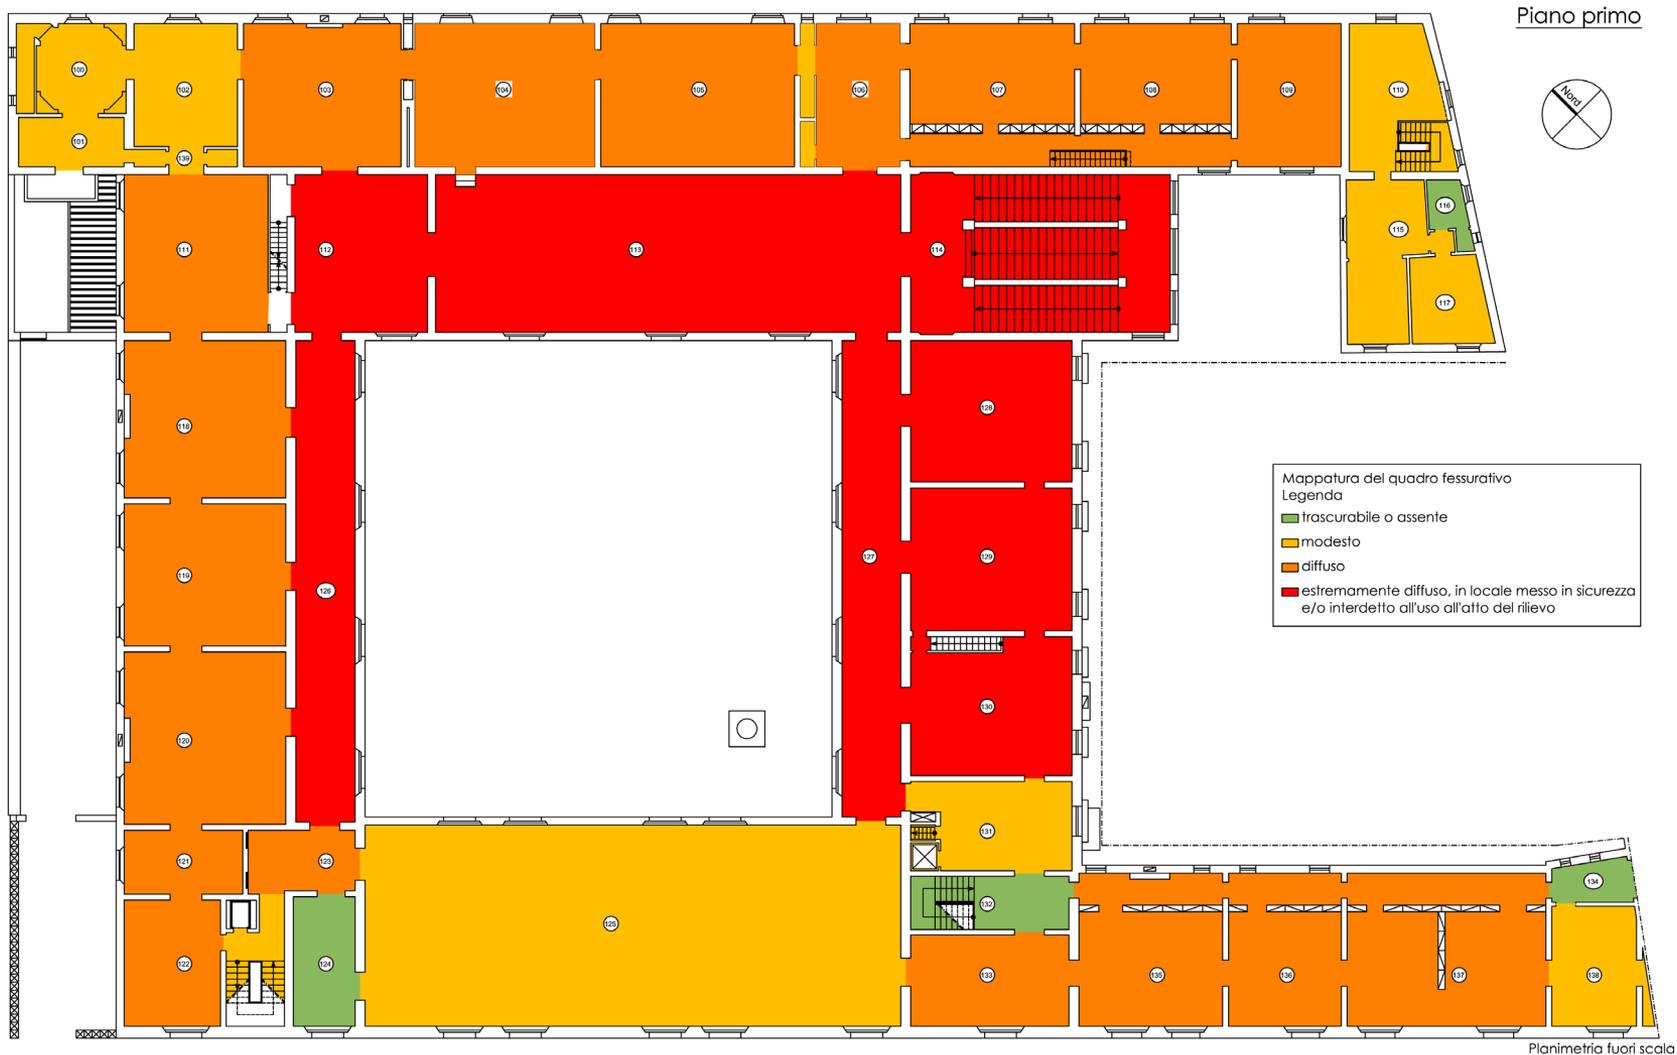
9. Mappa cromatica del primo piano con indicazione del livello di emergenza strutturale delle singole stanze.

Infine, si è effettuata una mappatura delle lesioni, attribuendo a ciascun ambiente uno tra quattro livelli di gravità di danno, in relazione al numero e alla tipologia delle lesioni presenti, in maniera da creare una mappatura basata su una codifica di colore immediatamente comprensibile (figura 9). Per meglio comprendere l'entità del lavoro svolto, si riporta di seguito una tabella riassuntiva.
