“Tomar” e “Zona Monumental de Ajuda Belem”. Dois projectos de salvaguardia, dois casos de estudo¹

TOMAR

ZONA MONUMENTAL DE AJUDA-BELÉM

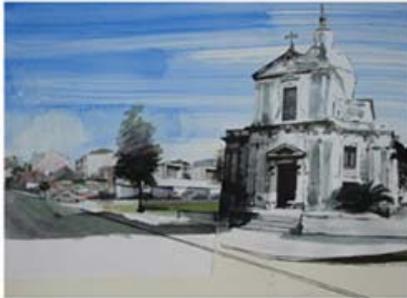
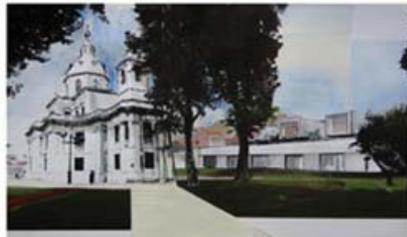
Igreja e Largo da Memória. Zona Monumental Ajuda-Belém.⁵

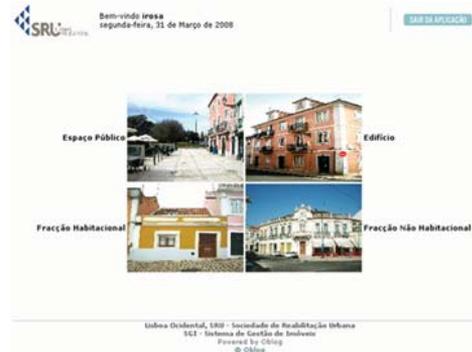
1. IDENTIFICAÇÃO DO ESPAÇO PÚBLICO

Nome do Espaço: Largo da Paz - Troço 2
 Freguesia: Ajuda Unidade de Intervenção: 1
 Código: PCI ID: 2
 Tipologia: Arruamento Urbano com passeio dos dois lados

2. CARACTERIZAÇÃO DE VIAS E PRACAS

3. CIRCULAÇÃO AUTOMÓVEL

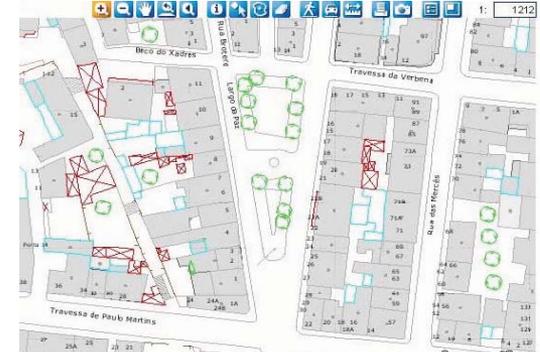
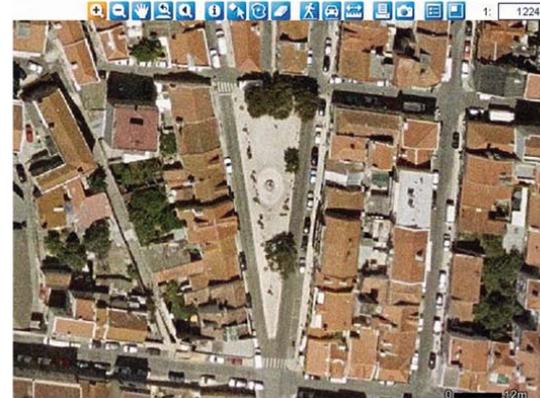
Largo da Paz, Ajuda-Belém, in lisboainteractiva.cm-lisboa.pt/map/map.aspx.

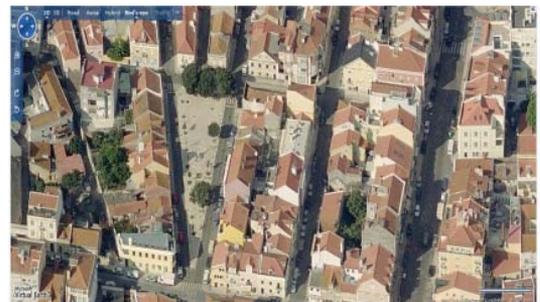
Largo da Paz, Ajuda-Belém, in www.maps.live.com.

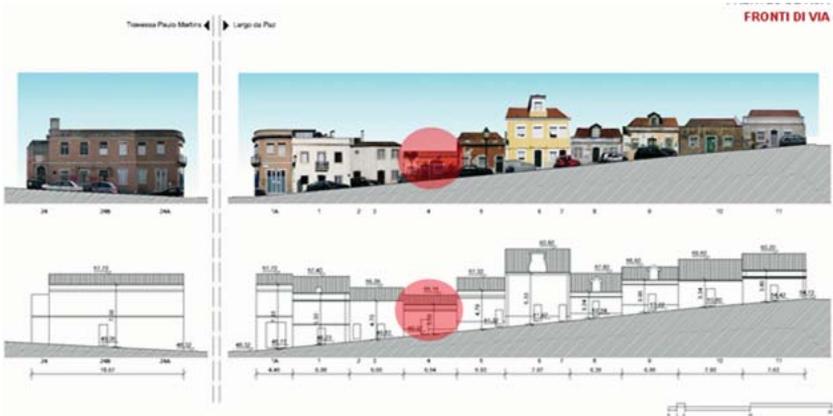
Documento Estratégico. Unidade de Intervenção Largo da Paz. Lisboa Ocidental, SRU- Frente de Via rectificada.

Para o registo realizado na forma fotográfica, com correcção de perspectivas foi utilizado o sistema Winrefran (existem muitos outros programas, igualmente válidos, tais como, entre outros: <http://www.rollei-metric.com>; <http://www.gen-eng.florence.it>; <http://municipia.pt>; <http://www.photomodeler.com>; http://wiki.panotools.org/Perspective_correction; http://www.panoguide.com/howto/panoramas/distortion_correction.jsp; <http://www.andromeda.com>; <http://perspective-correction.garchive.org>; <http://www.altostorm.com>.

Este programa, Winrefran, possibilitou a correcção de perspectivas seguida de aferição com as cotas de soleira e cumeeira, dados constantes da cartografia digitalizada da Câmara Municipal de Lisboa, e com o sistema de reconhecimento aéreo, actualizado, fornecida pela “Lisboa interactiva”, foi possível determinar, com margem de erro muito reduzida a altura do edificado e, propor de acordo com as normas constantes do PDM (Plano Director Municipal) – regulamento para o aumento de cêrcea ou volumetria.

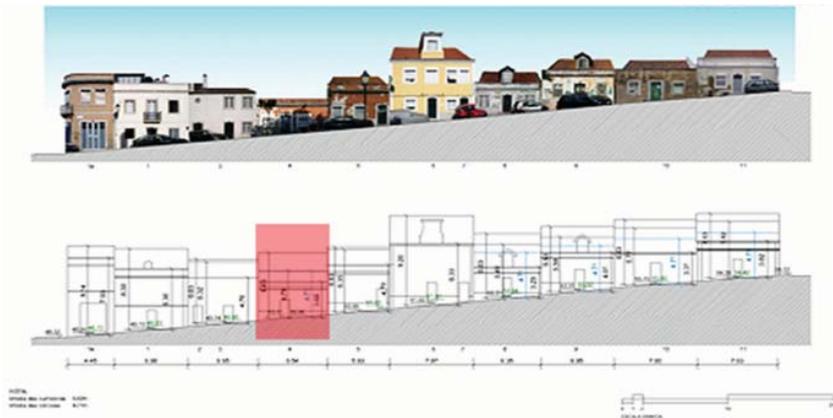
Documento Estratégico. Unidade de Intervenção Largo da Paz. Lisboa Ocidental, SRU- Frente de Via. Proposta de nova Frente.
