## O caso de estudo do Pátio dos Carrascos no Convento de Cristo. Do registo arqueológico ao projeto de recuperação

Ana Carvalho Dias, Diretora do Convento de Cristo – Direção-Geral de Património Cultural

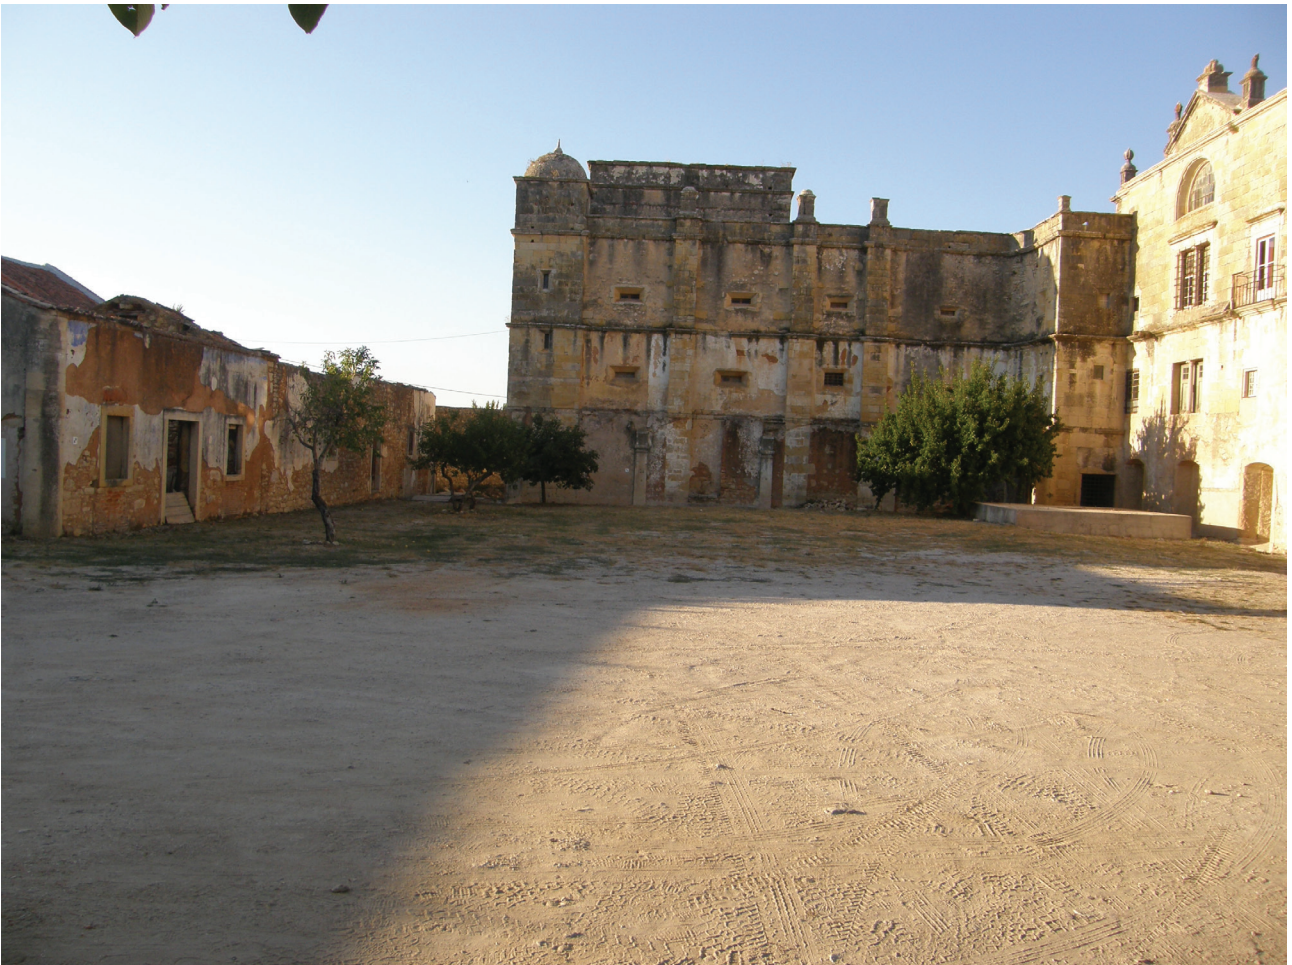
Figura 1: Pátio dos Carrascos e Fachada Sul do Bloco das Necessárias e corredor de ligação aos dormitórios.

O Pátio dos Carrascos situa-se no limite Oeste do conjunto Monumental do Convento de Cristo - Tomar. É definido, a Oeste pela Cerca Conventual onde se integram as Ruínas de uma casa agrícola; a Sul pelo Aqueduto dos Pegões no seu troço final, antes de se adossar à fachada Sul do Convento; a Norte pelo edifício das Necessárias (recetáculo do sistema de esgotos) e a Este pela fachada Oeste do Claustro dos Corvos e pelo corredor de ligação entre o Claustro da Micha e o Bloco das Necessárias. O Pátio dos Carrascos é uma área funcional que, pelo menos desde o séc. XIX esteve ligado à parte agrícola ou, foi mesmo seu prolongamento, do qual subsistem ainda árvores de fruto. Atualmente funciona como área de serviço de cargas e descargas de equipamentos e de mercadoria (Figura 1).

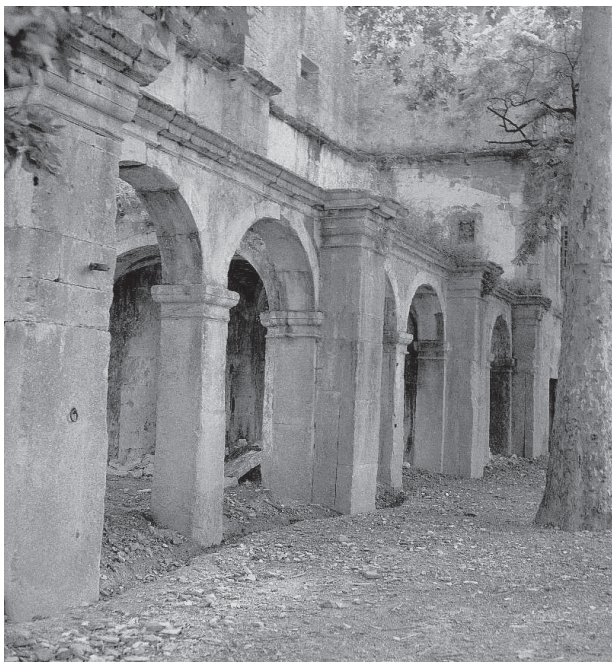
Figura 3: Fotografia da DGEMN/IHRU, s.d. Figura 4: Em cima: exemplo de um alçado (alçado Sul Possivelmente será do séc. XIX, após a extinção das Necessárias) e de um plano (Plano 2) combinados. Em baixo: representação das 4 fases de construção/aquisição desta parte do Convento por Bernardo da Costa Cabral, 1º Conde de Tomar.

Tendo em conta estes projetos de arranjo paisagístico do pátio e o novo projeto de arquitetura para adaptação das ruínas a restaurante era necessário proceder-se a escavações prévias no Pátio dos Carrascos, sobretudo na área que encosta à fachada Sul do edifício das Necessárias. A razão desta escolha prendia-se com a existência de uma antiga arcada, da qual eram apenas

visíveis alguns elementos nessa fachada, bem como a sua referência documentada numa fotografia que reproduzimos em anexo (Figura 3) e numa planta de 1921. Interessava saber se ainda se conservariam mais vestígios desta arcada e qual o seu estado de conservação, uma vez que se pretendia fazer aqui uma pérgola metálica com plantas trepadeiras, para ensombramento de uma esplanada.
