Os Estaus e a Cidade de Tomar

The Estaus and the city of Tomar

Fernando Sanchez Salvador, Arquitecto, Professor no Instituto Politécnico de Tomar

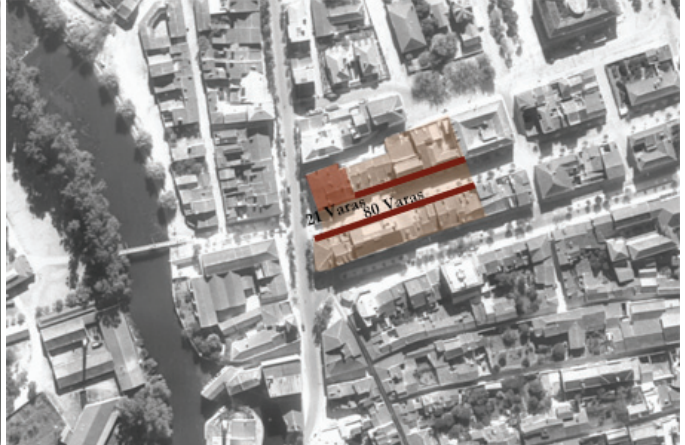
Figura 2. Conjunto dos Estaus. Métrica Arquitectónica e Urbana. Fotografia aérea, Serviços Cartográficos do Exército.

De acordo com o cronista o antigo edifício dos Estaus começava na atual Avenida Torres Pinheiro, sendo que o seu comprimento no sentido oeste era de 80 varas, aproximadamente 88 metros, (Figura 2) e teria dezasseis arcos ao longo dessa distância, de cada um dos lados, percorrendo parte da atual rua dos Arcos. A distância que separaria um assento do outro era de quinze varas e meia (cerca de dezassete metros), sendo que essa seria a largura da rua.

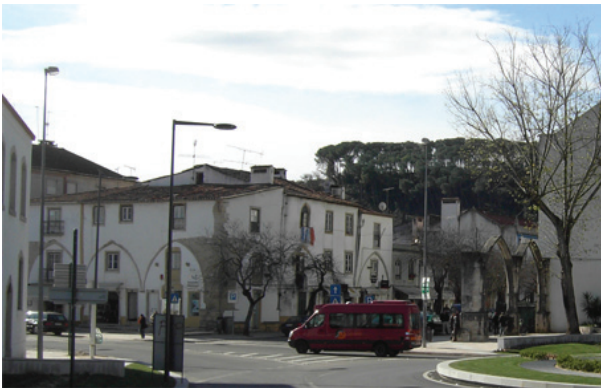
Figura 3. O que resta do trecho dos Estaus actualmente.

Os antigos Estaus situam-se na freguesia de São João Baptista. Os vestígios que chegam até nós são poucos e sofreram alterações ao longo dos tempos. São essencialmente dois arcos quebrados em ogiva, elevados a grande altura, a norte da rua dos Arcos, três aduelas de arcos ogivais, com vestígios de um pilar e de um pedestal inscritos na fachada de um dos imóveis da Rua Torres Pinheiro e três outras aduelas e arranque de uma quarta também com vestígios de pilares e pedestais, insertos nos prédios da Rua dos Arcos (Figura 3).

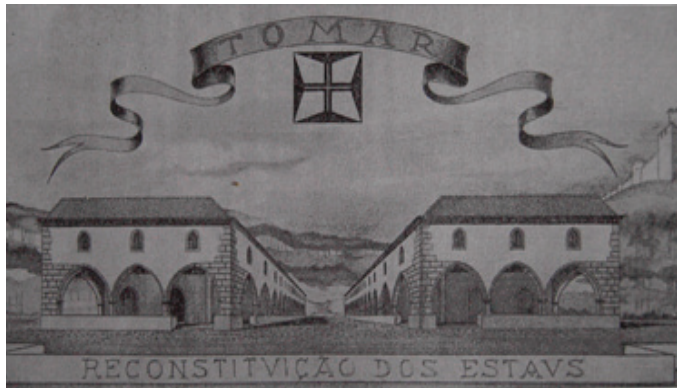
Figura 4. Estudo da Reconstituição Hipotética do conjunto dos Estaus, 1960. De João Pedro de Figueiredo Mota Lima, arquitecto. (Figueiredo e Silva, 1960).

Para o efeito, foi elaborado pelo arquiteto João Pedro de Figueiredo Mota Lima um projeto de reconstituição (Figura 4) que incluía a recomposição dos edifícios das alas norte e sul da Rua dos Arcos e das fachadas de topo do lado da antiga Rua dos Estaus. No estudo de reconstituição é acentuada a importância arquitetónica e urbana para a cidade. Citando Mota Lima *“Existindo na vizinhança a Saboaria, os Celeiros ou Cubos e os Moinhos, conforme atestam os nomes das Ruas, é de crer que esta zona fosse a parte comercial e industrial e por conseguinte a que a maior população teria”*. Da referida proposta salienta-se *“A parte que se pretende reintegrar apresenta-se com todos os elementos em relativo estado de conservação o que permite um fácil estudo”* Podemos sobre isto dizer que este projeto foi elaborado conscienciosamente e pretendia respeitar os elementos antigos presentes, mas citamos *“Há contudo uns elementos que conduzem a fortes dúvidas, tais como um troço de parede que poderia pertencer a uma escada exterior de acesso ao 1º andar. Existem perto desta parede, umas escadas, (...) que podem ser reminiscências da época, pois em toda a cidade só naquele local e naquela fachada é que elas existem. A cobertura também constitui uma forte dúvida pois não é possível que esta fosse de um só tipo. Julgamos apresentar uma solução possível, que seria constituída por troços de dois em dois arcos ou módulos, a qual seria constituída por 4 águas, com caleira comum escoando por gárgulas. A galeria certamente comunicava coma restante parte do r/c por meio de portas. Por enquanto é impossível descobrir como seriam essas portas, mas por elementos que seguir se descrevem é fácil encontrar uma porta tipo no Convento de Cristo. As janelas deviam ser do tipo da única que existe. (...) É natural que as restantes se desenvolvessem identicamente.”* (Mota lima, 1960).

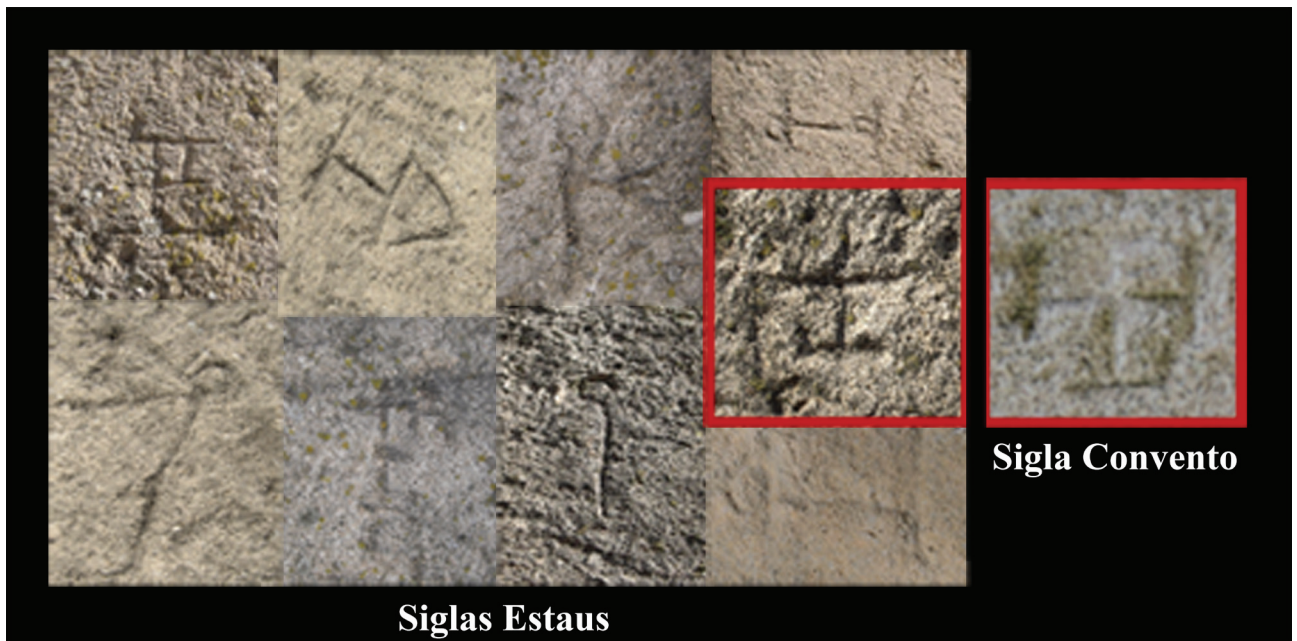
Figura 5. Siglas dos Arcos isolados existentes. Sigla do piso inferior do Claustro da Lavagem no Convento de Cristo.

Através do que chegou até nós e das descrições feitas pelo cronista Pedro Alvares Seco podemos dizer que os Estaus se inserem no período do gótico português. De arquitetura civil privada gótica são considerados os únicos vestígios em Portugal de Estaus medievais. Apresentam-se com arcos ogivais cinzelados, sustentados por pilares simples de pedra emparelhada num pedestal, sendo a sua traça idêntica a outras construções henriquinas, nomeadamente o piso inferior do Claustro da Lavagem do Convento de Cristo. As suas características construtivas levam-nos a supor, que poderá ter sido o Mestre Fernão Gonçalves (1) o seu autor. Para além da traça idêntica, a existência de pelo menos, uma marca de cantaria semelhante à encontrada num dos trechos dos Estaus – a Cruz de Cristo – pode significar que os mesmos canteiros ou os mesmos mestres construtores trabalharam nas duas obras (Figura 5).
